## RELATÓRIO REFERENTE AO PRÉDIO DA SEMUS

Data da vistoria: 19/11/2025

Este relatório apresenta o **diagnóstico técnico das patologias observadas** na edificação da **Secretaria Municipal de Saúde – SEMUS**, incluindo o **Relatório Fotográfico** detalhado de todas as áreas inspecionadas e o **Laudo Técnico conforme diretrizes da NBR 13752 – Perícias de Engenharia na Construção Civil**.

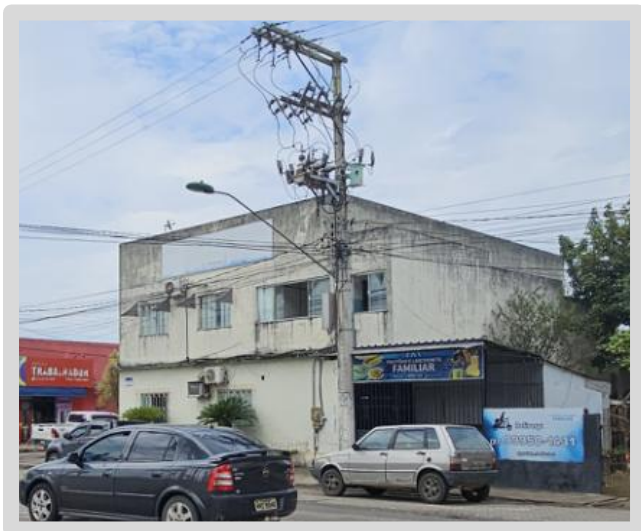
Foto 1

- **Sujidade generalizada e escurecimento da pintura** devido à ação do tempo, poluição urbana e ausência de manutenção.
- **Manchas de umidade nas paredes externas**, indicando possível infiltração por falhas na impermeabilização da fachada ou pingadeiras ineficientes.
- **Fissuras superficiais em padrão aleatório**, típicas de retração de argamassa e envelhecimento do revestimento.
- **Instalações aparentes e desordenadas** (condensadoras, eletrodutos e cabos) contribuindo para degradação visual e possível comprometimento da estanqueidade da parede.

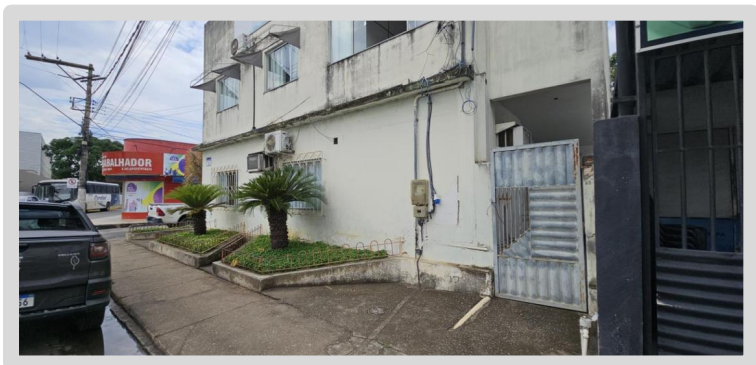
FOTO 02

- **Manchas de umidade ascendente** na parte inferior da parede (até  $\pm 50$  cm), sugerindo um problema clássico de **umidade por capilaridade**.
- **Descascamento da pintura e presença de eflorescências** na base da parede.
- **Fissuras finas (trincas capilares)** ao longo da área próxima à tubulação externa de energia.
- **Sinais de infiltração** próximos ao encontro da parede com o piso externo, possivelmente associados a falhas de impermeabilização da junta entre calçada/jardineira e alvenaria.

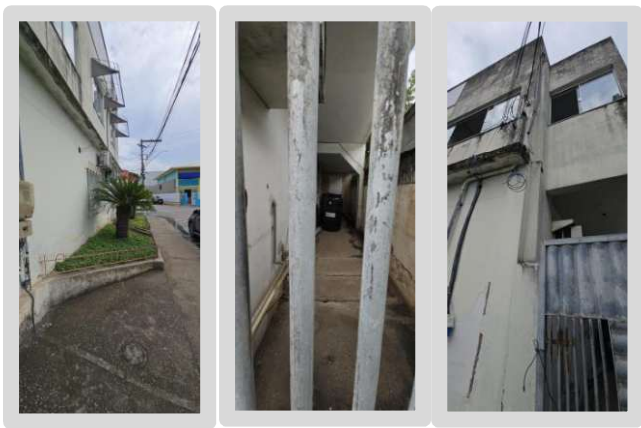
FOTO 03, 04 e 05

- **Descascamento e desgaste do revestimento metálico do portão**, com presença de corrosão superficial. **Falta de acabamento e manutenção periódica**, permitindo que o metal continue oxidando.
- **Sujidade acumulada e degradação da pintura** da parede lateral.
- Possível **umidade concentrada em pontos baixos**, comum em áreas com pouca incidência solar. Piso com **manchas típicas de umidade estagnada**.
- **Infiltração evidente sob janelas**, com manchas escuras e desgaste da pintura.
- **Fissuras próximas aos caixilhos**, sinalizando possível movimentação térmica ou deficiência no selante.
- **Manchas de escoamento** indicando entrada de água pluvial.
- **Eletrodutos e cabos externos expostos, fixados de forma improvisada**.

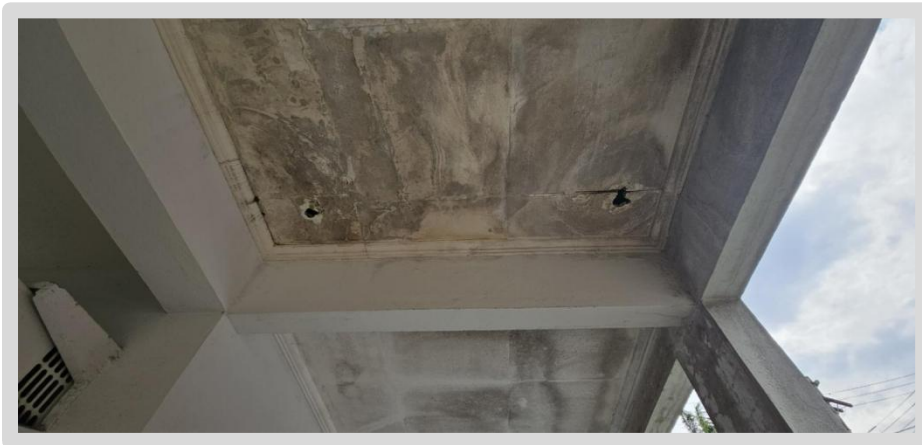
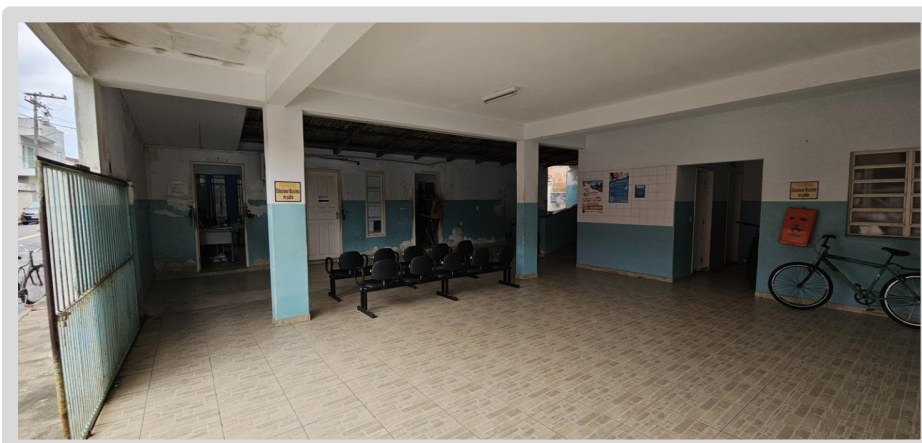
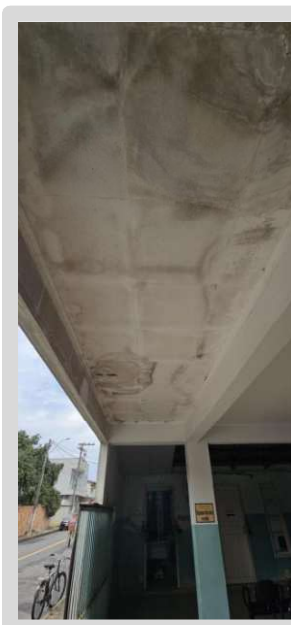
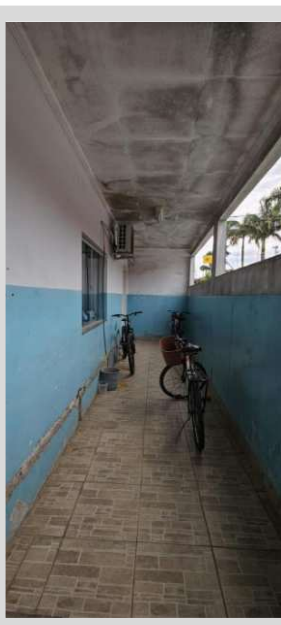
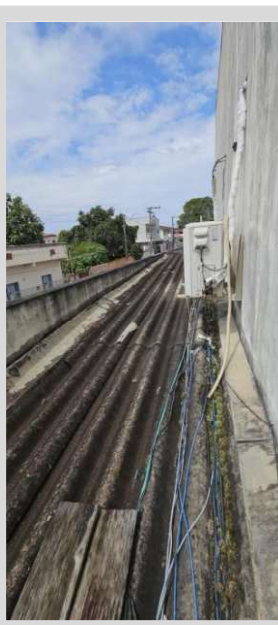
### FOTOS 06, 07, 08, 09 E 10

- **Manchas extensas de umidade e infiltração ativa**, com escurecimento e aspecto encharcado.
- **Desagregação do revestimento** (pintura e massa), evidenciando perda de aderência devido à saturação.

- **Ausência de proteção adequada** contra água na laje superior, sugerindo falha de impermeabilização.
- **Eflorescência e fungos**, indicando ambiente com alta umidade permanente.

- **Fissuras lineares leves** próximas às vigas, compatíveis com retração hídrica e movimentação térmica.
- **Vigas e pilares apresentando saturação de umidade** na face inferior, indicando infiltração vinda da laje superior.

- **Rachaduras superficiais** (“map cracking”), resultantes da degradação do revestimento por ciclos de umedecimento e secagem.
- **Risco de queda localizada de material (spalling)** caso a infiltração continue progredindo.

- **Linha de calhas improvisadas** com tubos metálicos antigos, evidenciando:
  - a) corrosão avançada,
  - b) deformações,
  - c) possível obstrução.
- **Ausência de um sistema pluvial eficiente**, o que explica as infiltrações severas nas lajes mostradas nas fotos anteriores.

- **Eletrodutos e cabos expostos**, sem proteção adequada, agravando risco operacional.

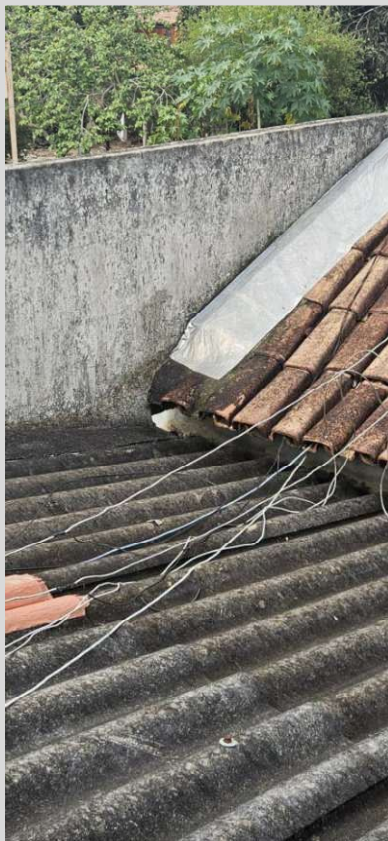
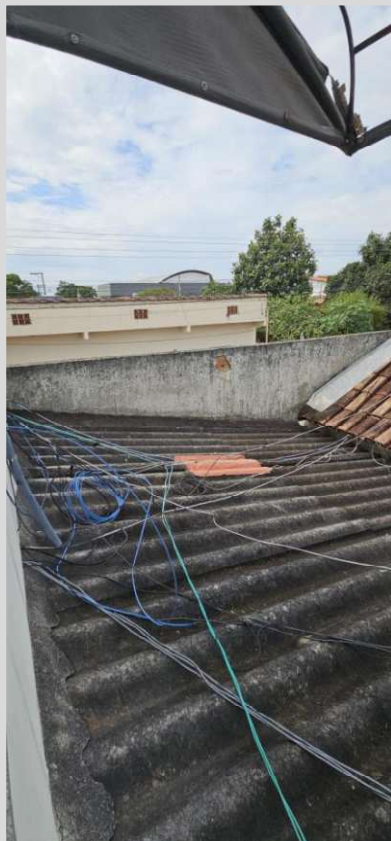
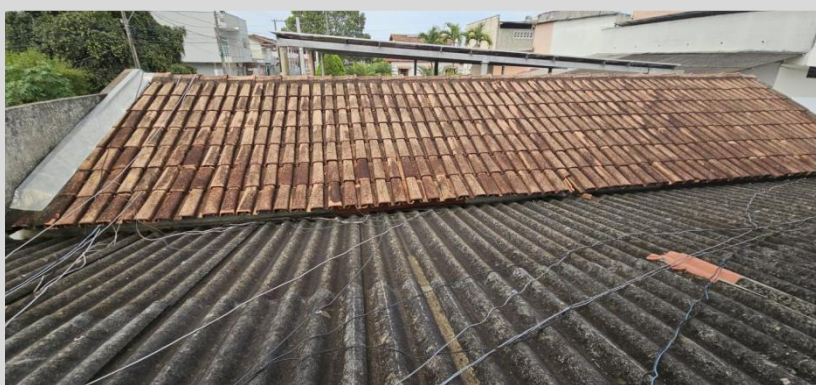
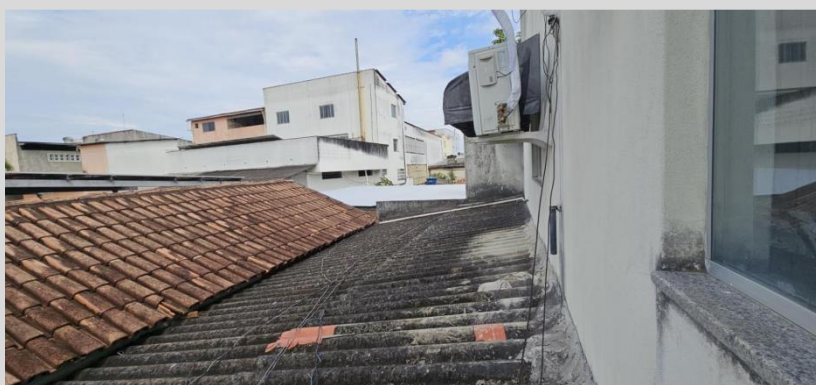
### FOTOS 11, 12, 13 E 14

- **Acúmulo excessivo de sujeira biológica** (fungos, limo e fuligem) sobre as telhas de fibrocimento, típico de ambiente úmido e sem manutenção.
- **Telhas de barro com desgaste avançado**, apresentando desbotamento, fissuras finas e peças deslocadas.
- **Cobertura mista irregular** (fibrocimento + cerâmica) sem transição técnica adequada.
- **Passagem de cabos elétricos e de rede diretamente sobre o telhado**, sem proteção, sem calhas e sem ancoragem — risco elétrico e risco de perfuração das telhas.
- **Possível presença de fibrocimento antigo com amianto**, pelo padrão das telhas onduladas — caso confirmado, demanda manejo especializado.
- Sistema de captação e condução pluvial (rufo e calha) insuficiente e ineficiente.
- **Pontos de umidade visíveis na parede externa**, associados ao contato direto da cobertura com a alvenaria.

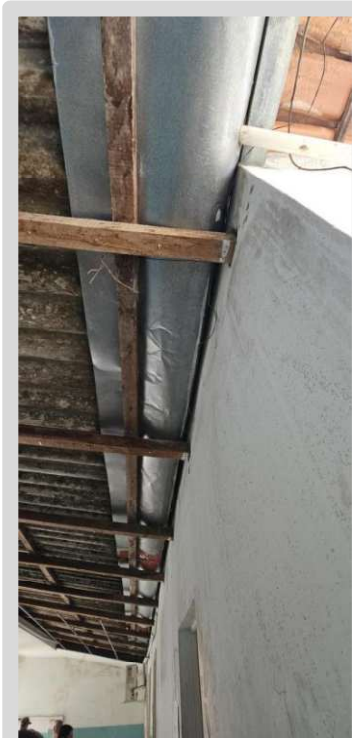
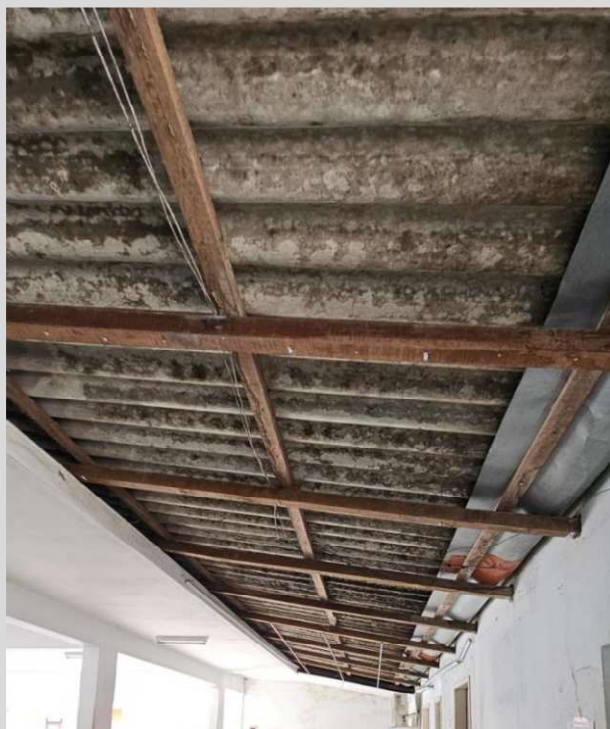
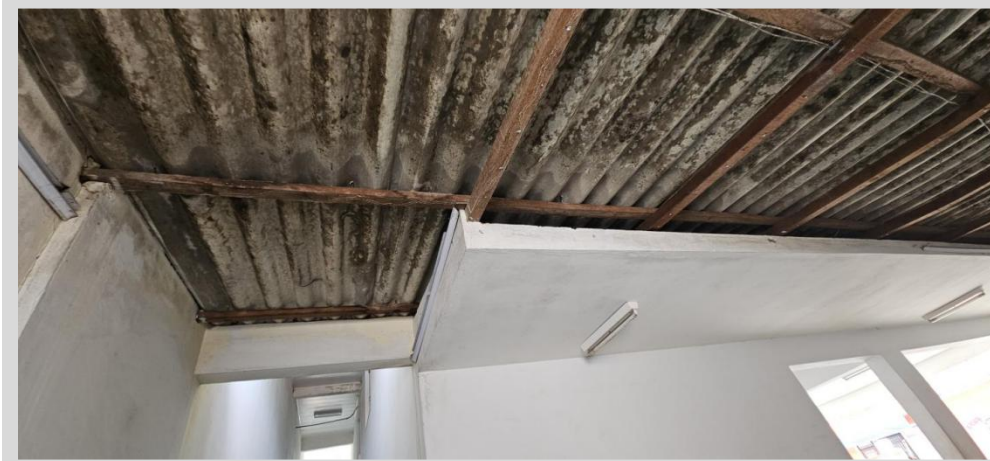
FOTOS 15, 16 E 17

- **Madeiramento com ataque biológico evidente**, apresentando:

- a) escurecimento,
- b) manchas irregulares,
- c) indícios de fungos e umidade crônica.

- **Telhas de fibrocimento com muita infiltração**, escorrimentos e manchas escuras.

- **Peças de madeira empenadas e com perda de seção**, o que compromete rigidez e segurança da estrutura.

- **Pontos de iluminação improvisados**, instalados diretamente sob telhas com infiltração — risco elétrico.

- **Ausência total de forro**, expondo usuários a partículas, poeira e goteiras.

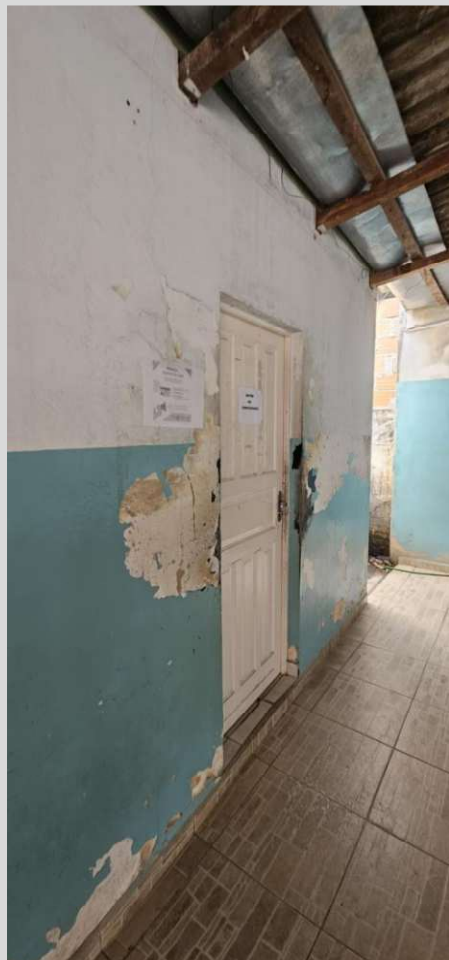
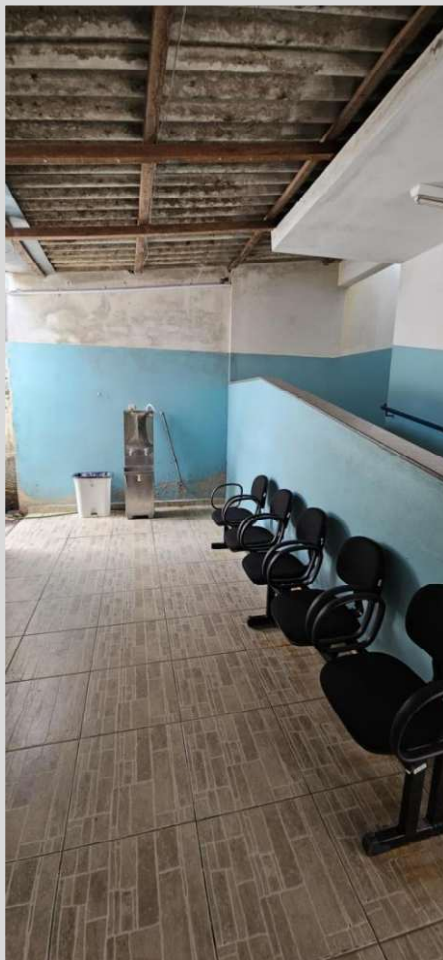
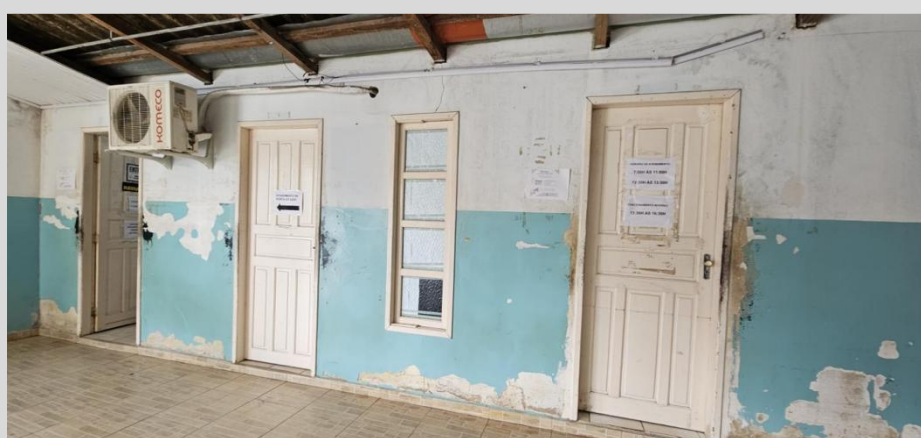
FOTOS 18, 19 E 20

- **Descascamento severo da pintura e argamassa de revestimento**, principalmente na altura de rodapé — típico de **umidade ascendente por capilaridade**.
- **Manchas de infiltração em tetos e paredes**, alimentadas pelas falhas já observadas no telhado.
- **Eflorescência e pulverulência** em várias áreas (sal cristalino branco).
- **Rachaduras superficiais** (“craquelê”) decorrentes de saturação prolongada.
- **Ambiente com odor típico de mofo** (inferido pelo aspecto visual).
- **Instalações elétricas expostas e improvisadas**, com eletrodutos soltos.
- **Portas com madeira deformada e pintura comprometida**, devido à absorção de umidade.
- **Ambientes usados por público**, apresentando risco sanitário e desconforto térmico.

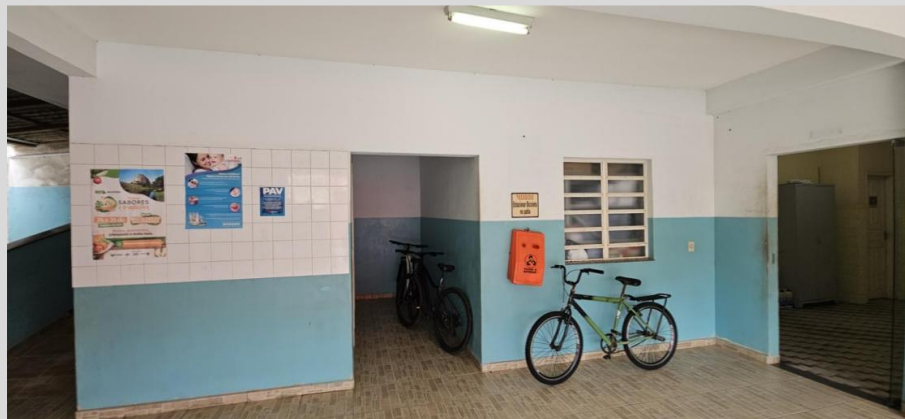
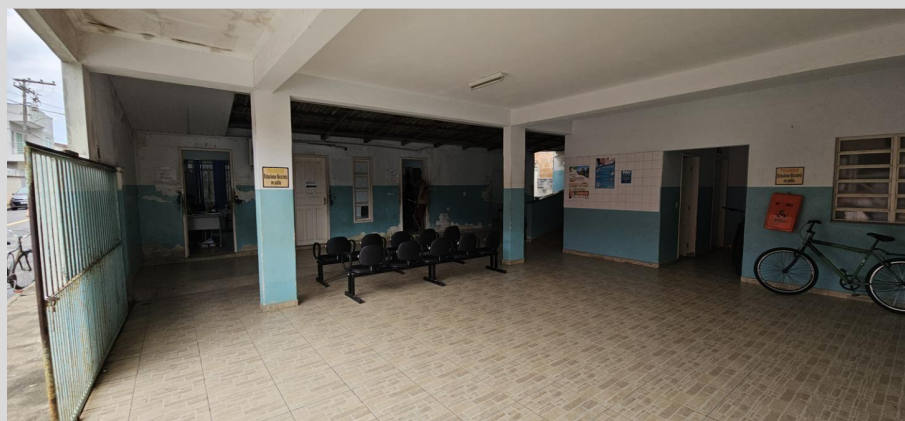
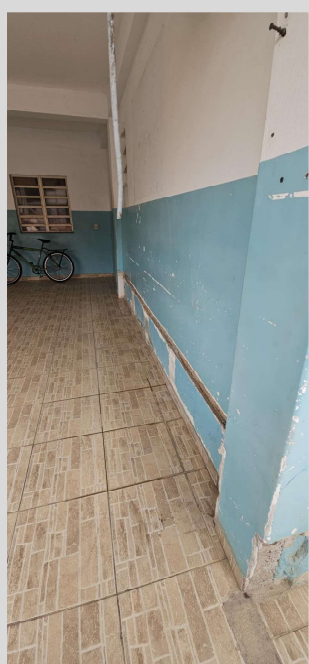
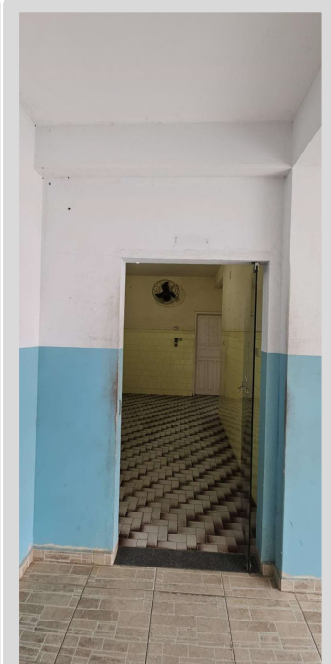
### FOTOS 21, 22, 23 E 24

- **Descascamento de pintura e reboco próximo ao rodapé,** típico de umidade ascendente por capilaridade.
- **Cerâmica do piso com juntas sujas e escurecidas,** indicando absorção de umidade e falta de vedação adequada.
- **Pilares sem manutenção,** com desgaste superficial e acúmulo de sujeira.
- **Ambiente sem fechamento adequado no lado externo,** permitindo entrada de vento e chuva — o que agrava patologias internas.
- **Pintura manchada e com perda de aderência,** indicando ciclos repetidos de molhamento e secagem.
- **Desgaste da quina inferior da parede,** com perda de reboco e pintura — efeito de impacto e ação da umidade.
- **Diferença de nível e acabamento entre ambientes,** intervenção antiga sem execução de impermeabilização correta.
- **Piso cerâmico antigo e escurecido,** indicando absorção de umidade e possível falha na base.

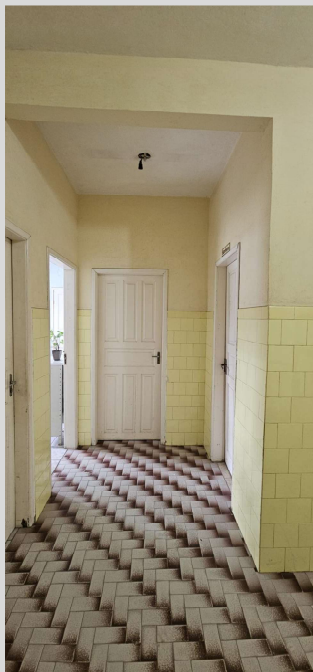
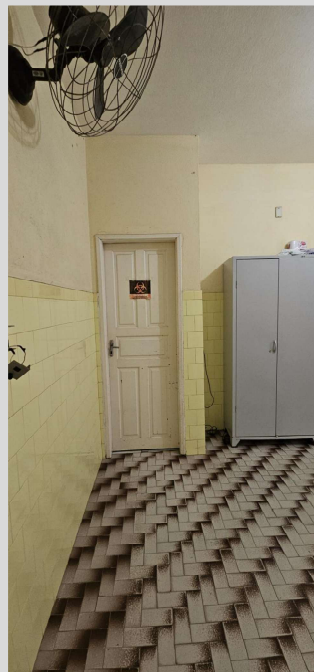
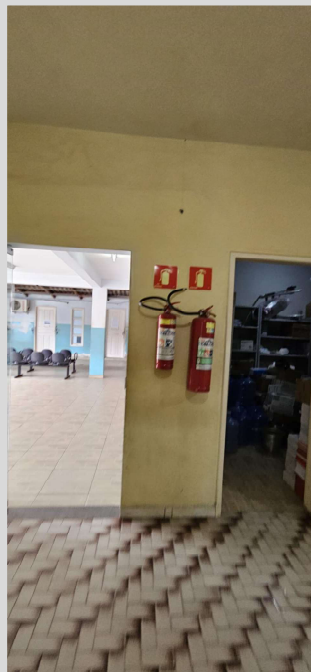
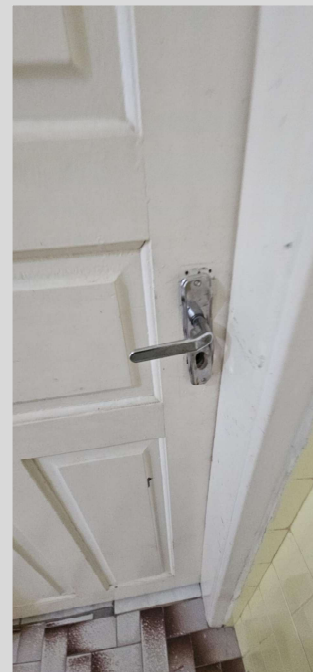
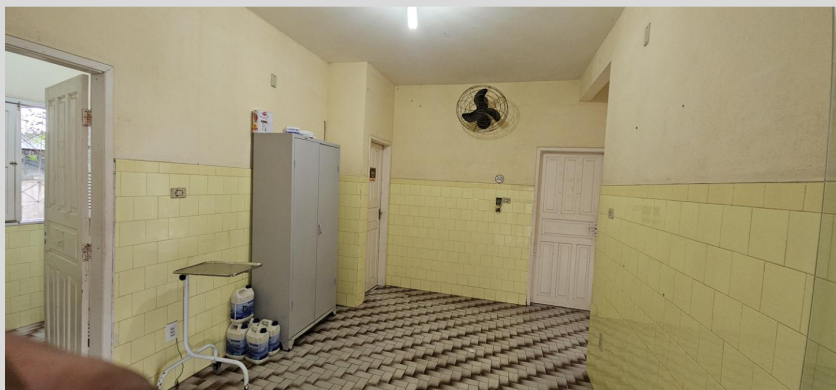
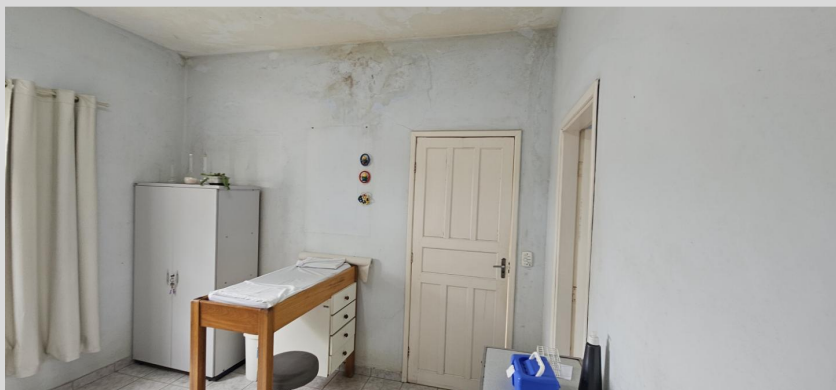
FOTOS 25, 26, 27, 28, 29 E 30

- Pintura da parede próxima ao piso com início de descascamento, sugerindo umidade ascendente por capilaridade.
- Porta com madeira visivelmente deformada, absorvendo umidade ao longo do tempo.
- Revestimento cerâmico antigo e com rejantes escurecidos, indicando falta de manutenção e presença constante de umidade.
- Instalações elétricas antigas e expostas, sem conduítes adequados, representando risco elétrico.
- Reboco em processo de saturação, comprovado pela coloração irregular e perda de aderência.
- Piso antigo, desgastado, com indícios de empenamento em alguns pontos.
- Grande mancha de infiltração na parede superior, com possível presença de mofo e fungos.
- Possível infiltração “descendente” vinda de laje superior
- Pé de parede com manchas características de umidade ascendente.

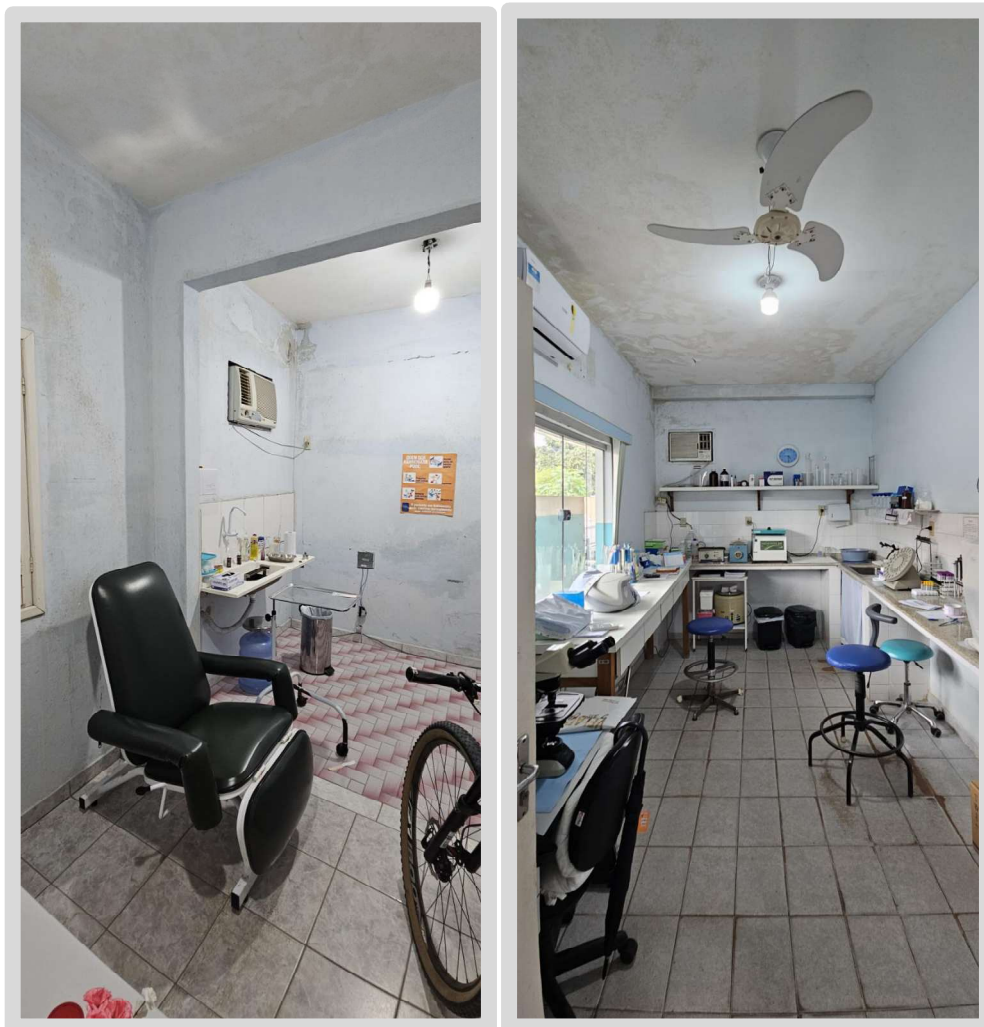
### FOTOS 31 E 32

- **Infiltração extensa no teto, com grandes manchas esbranquiçadas e escurecidas, indicando:**

- a) saturação constante,
- b) destacamento da película de tinta,
- c) início de desagregação do reboco.

- Mancha de infiltração vertical no canto da parede, sugerindo trajeto contínuo de água vindo da laje ou telhado.
- Pintura completamente comprometida, condizente com ambiente exposto a infiltração por longos períodos.
- Revestimento cerâmico do piso sujo e com desgaste, apresentando rejuntas escurecidas.
- Teto muito deteriorado, com manchas múltiplas de infiltração, áreas descascadas e perda total da uniformidade do revestimento.
- Paredes com pintura irregular, manchada e com evidências de mofo.
- Ponto de ar-condicionado com acabamento improvisado, sem proteção adequada contra entrada de água.
- Instalações elétricas aparentes e sem canalização adequada, podendo representar risco em área que lida com equipamentos e líquidos.
- Equipamentos e materiais laboratoriais expostos a ambiente com infiltração, totalmente inadequado para uso.

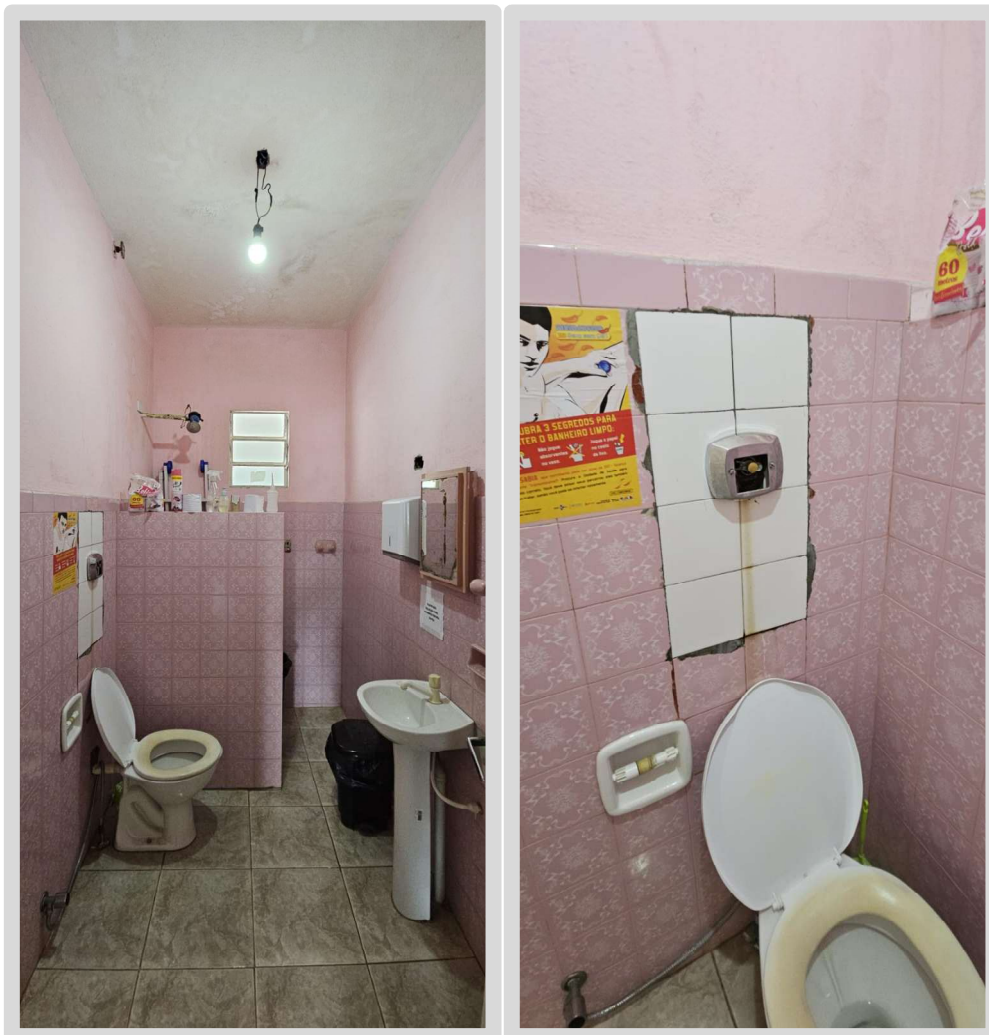
FOTOS 33 E 34

- **Teto com manchas de infiltração**, abrangendo praticamente toda a superfície:
  - a) coloração irregular,
  - b) pontos escurecidos,
  - c) evidência de saturação da laje superior.
- Descascamento inicial da pintura no teto, sinalizando perda de aderência.
- Revestimento cerâmico lateral antigo e desgastado, com juntas escurecidas e falhas de rejuntamento.
- Instalações elétricas e hidrossanitárias improvisadas:
- **Falhas graves no revestimento cerâmico**, com substituições improvisadas de peças:
  - a) cores diferentes,
  - b) cerâmicas mal assentadas,
  - c) irregularidades no alinhamento.
- Manchas verticais abaixo da válvula de descarga, indicando infiltração ou gotejamento recorrente.
- Oxidação de elementos metálicos próximos, compatível com ambiente constantemente úmido.

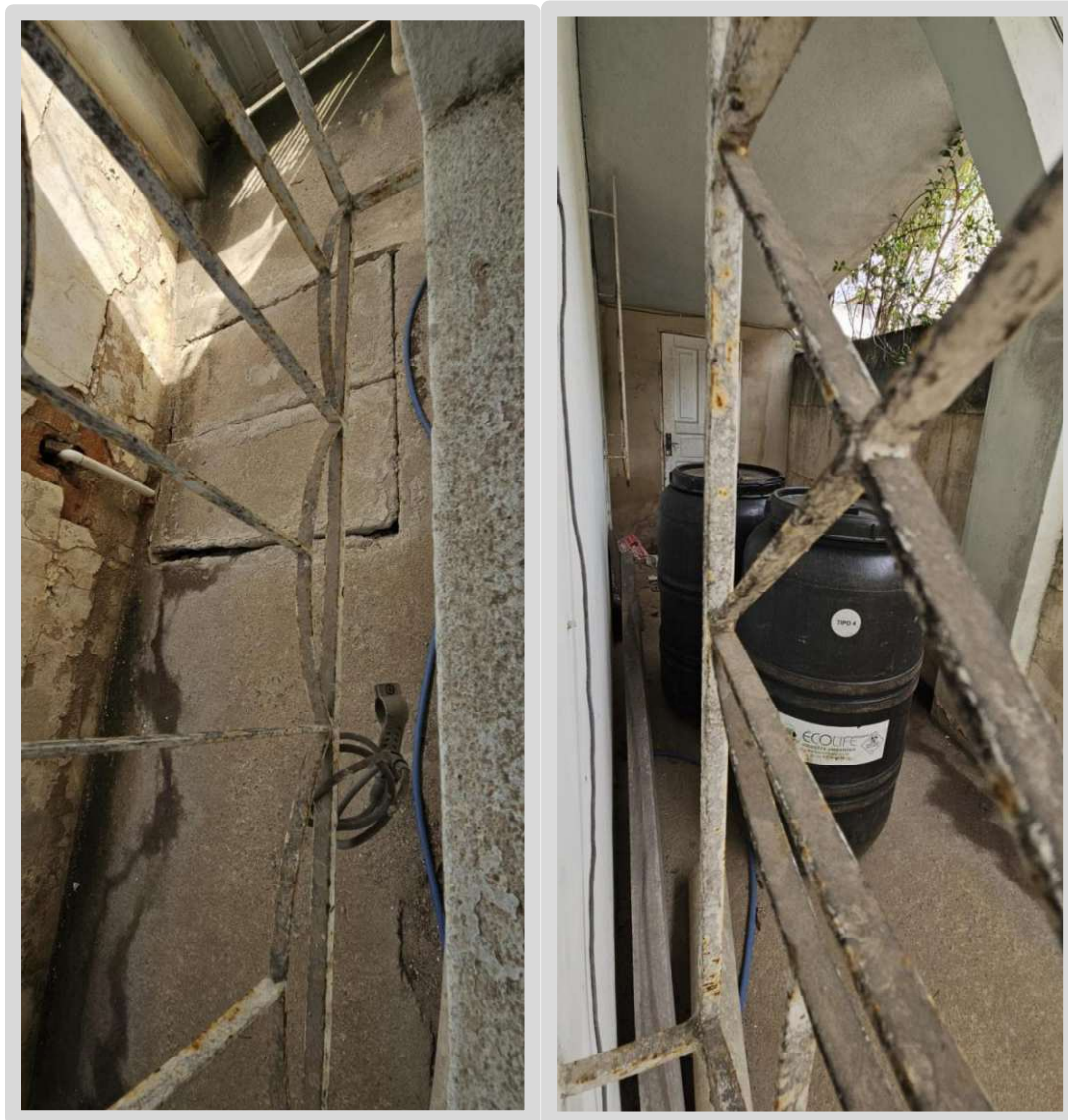
FOTOS 35 e 36

- **Infiltração ativa ao longo da parede, com:**
  - a) manchas escuras,
  - b) acúmulo de umidade,
  - c) reboco esfarelado.
- **Piso com trincas e remendos**, indicando recalque diferencial ou reparos improvisados sem base adequada.
- **Tubulação hidráulica exposta**, sem proteção, com risco de rompimento.
- **Grades metálicas com corrosão avançada**, apresentando:
  - a) perda de seção,
  - b) pontos de ferrugem profunda,
  - c) risco de fragilidade mecânica.
- **Mancha de escoamento no piso**, mostrando que a água permanece na área devido à drenagem ineficiente.

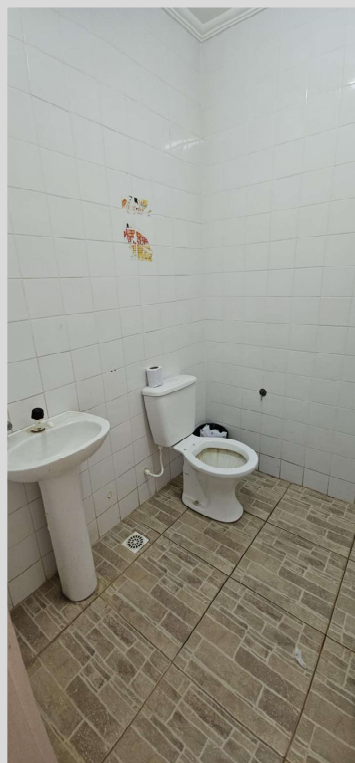
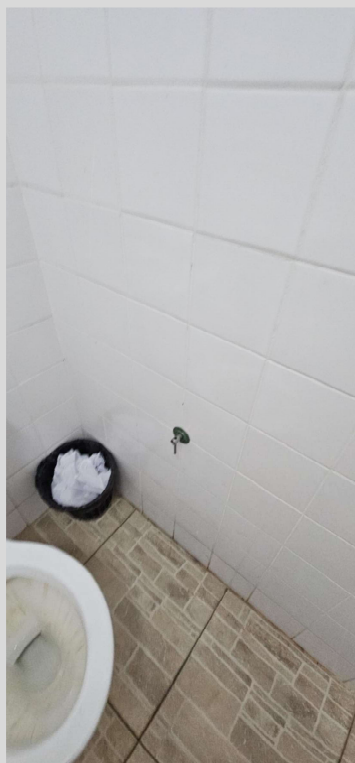
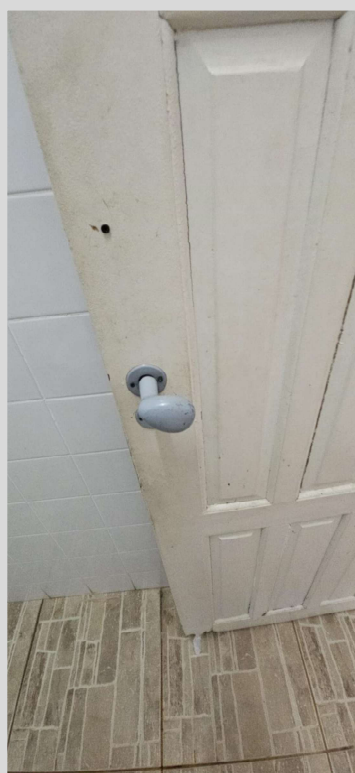
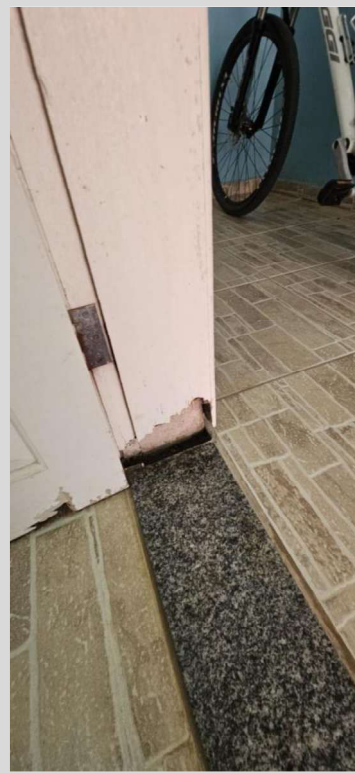
### FOTOS 37, 38, 39 E 40

- Odor característico de retorno de esgoto (inferido pelo estado do vaso e do ralo seco/sem vedação hídrica).
- Porta de madeira com sinais de apodrecimento na região inferior, típico de contato constante com umidade.
- Ferragens enferrujadas, indicando saturação de umidade no ambiente.
- Folga entre batente e porta, prejudicando vedação e privacidade.
- Manchas escuras na parte inferior da guarnição, reforçando infiltração ou capilaridade.

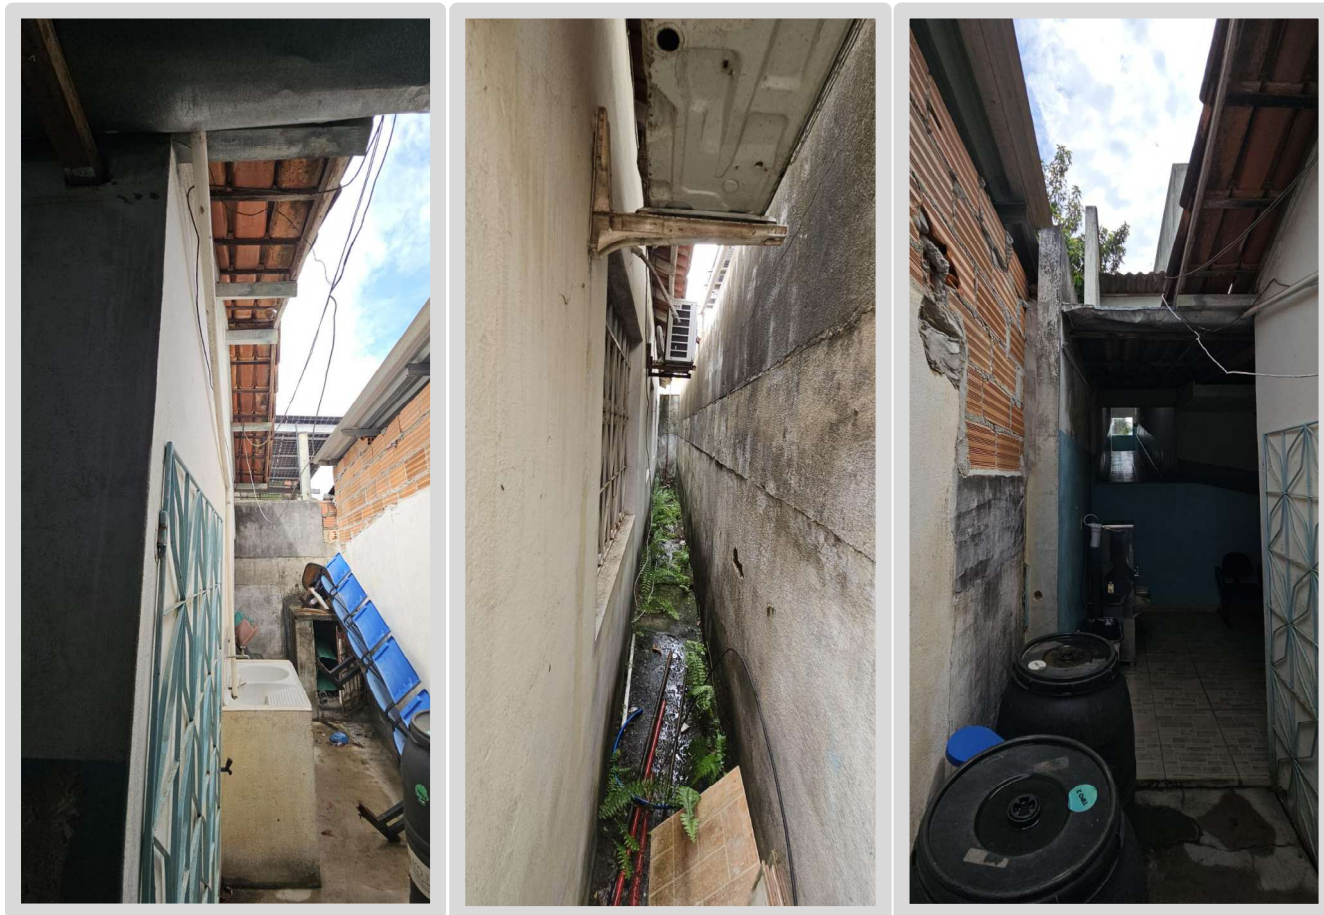
### FOTOS 41 E 42

- Infiltração ativa na parede, com manchas escuras, destacamento do reboco e eflorescência.
- Piso com manchas de umidade constante, sugerindo drenagem insuficiente.

- Aparelhos, utensílios e materiais armazenados indevidamente, favorecendo insalubridade.
- **Canaleta de drenagem saturada, com água parada**, favorecendo:

- a) infiltração capilar nas paredes,
  - b) proliferação de mosquitos,
  - c) apodrecimento de base de muro.
- **Vegetação crescendo no corredor**, indicando umidade constante e ausência total de manutenção.

- **Paredes com infiltração em toda sua extensão**, com:
  - a) manchas pretas,
  - b) descascamento de pintura,
  - c) saturação da alvenaria.
- Esguicho de água vindo de instalações irregulares, sugerido pelo padrão de manchas verticais.

- Tubulações expostas, sem proteção.
- **Infiltração severa em toda a superfície**, com escorrimento e manchas de saturação.
- **Bombonas de armazenamento instaladas diretamente em área úmida**, sem segurança sanitária.

- **Tubos e fiações improvisados**, com risco elétrico e hidráulico.
- **Parte inferior da parede encharcada**, revelando falta de impermeabilização e drenagem.

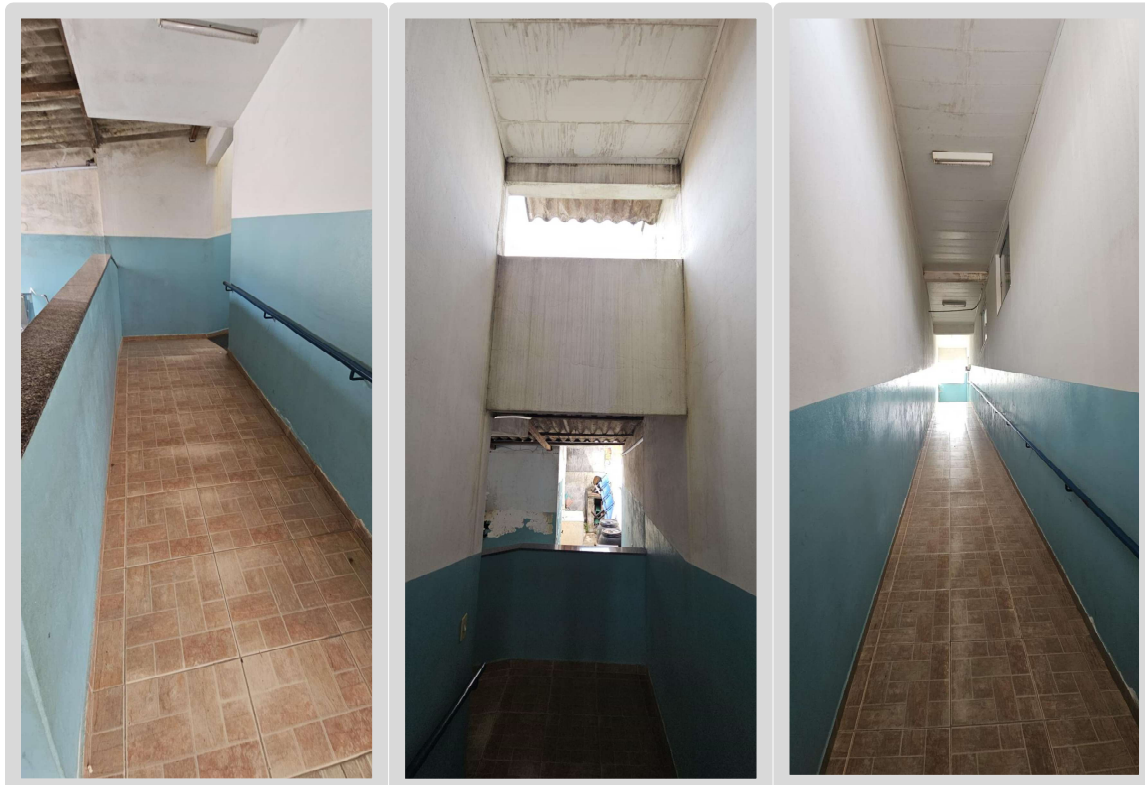
### FOTOS 43, 44, 45 E 46

- Manchas de infiltração na parte superior da parede, próximas ao encontro com a laje/cobertura.
- Revestimento cerâmico do piso com juntas escurecidas, indicando umidade acumulada.
- Moldura superior da parede com deterioração, indicando gotejamento recorrente.
- **Escorrimento intenso na parede**, formando manchas verticais amareladas, típico de:
  - a) infiltração descendente,
  - b) água contendo partículas minerais,
  - c) gotejamento contínuo vindo da cobertura inadequada.
- Abertura (claraboia) sem proteção adequada, permitindo entrada direta de água de chuva.
- Pontos negros indicando possível presença de fungos.
- Manchas de infiltração distribuídas ao longo do teto, com padrão linear — indicando falha na cobertura.
- Mofo provável na parte superior, devido ao aspecto escurecido e à saturação persistente.

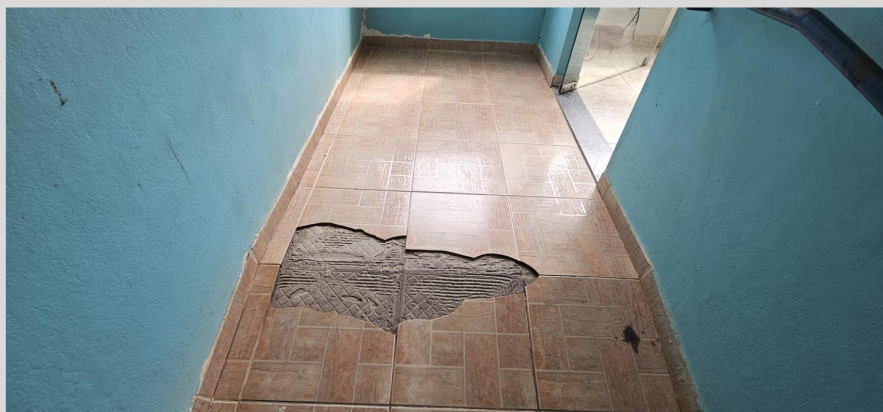
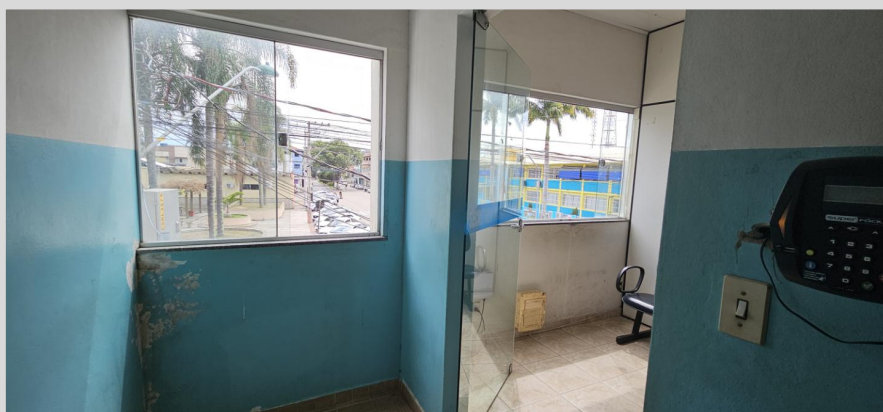
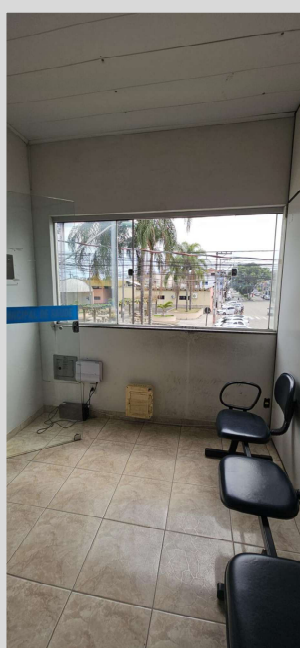
### FOTOS 43, 44, 45 E 46

- Desplacamento do piso cerâmico, expondo a base cimentícia:
- perda de aderência,
- possível presença de umidade sob o piso,
- falha de assentamento ou ausência de junta de dilatação.
- **Infiltração na região inferior da janela**, com:
  - a) descascamento de pintura,
  - b) manchas escurecidas,
  - c) reboco irregular — indício de falha na vedação do caixilho.

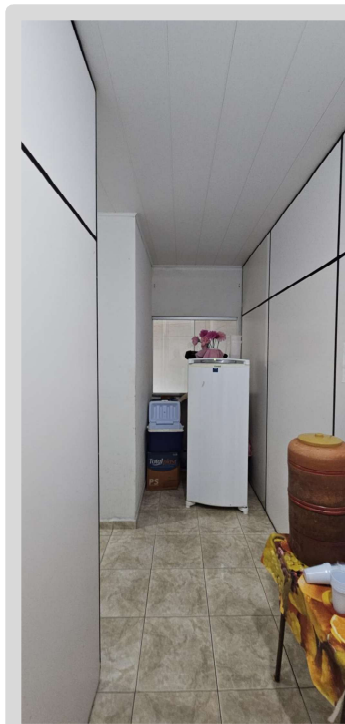
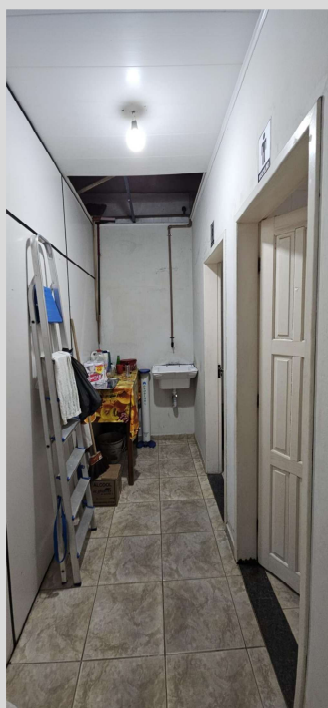
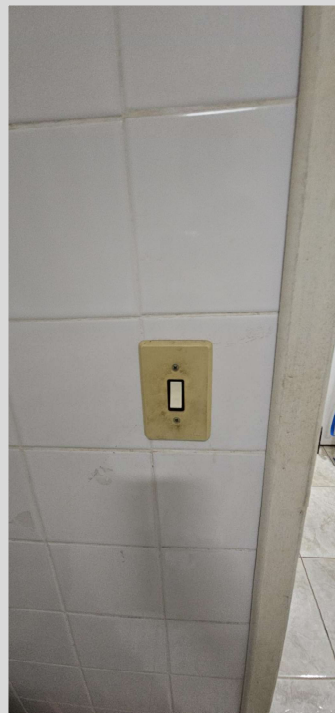
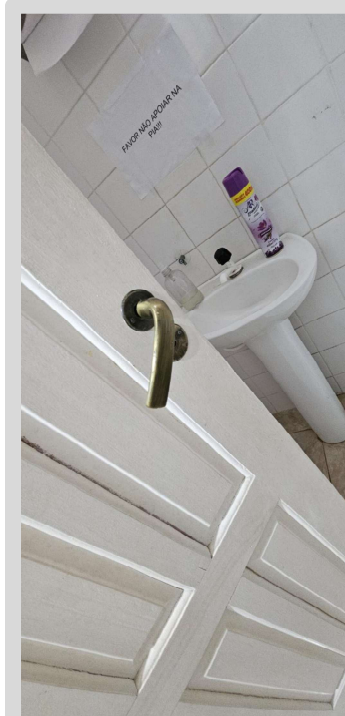
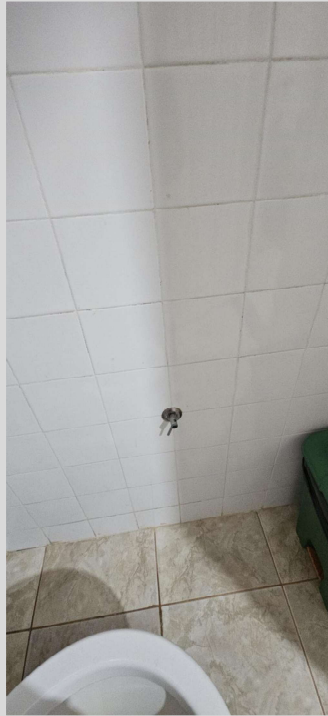
### FOTOS 47, 48, 49, 50 e 51

- Instalação elétrica exposta em pontos, com lâmpada pendente sem luminária adequada.
- Painéis divisórios com acúmulo de sujeira na base, sinal de umidade ascendente ou falta de vedação inferior.
- Forro aberto / faltando, expondo estrutura — risco de queda de fragmentos.
- Manchas de infiltração no topo da parede, indicando gotejamento vindo da cobertura.
- Ambiente com ventilação deficiente, favorecendo fungos e degradação.
- Placa de interruptor antiga e amarelada, indicando idade.
- Instalações hidráulicas improvisadas.
- Porta com ferragens oxidadas, indicando ambiente constantemente úmido.
- Fechadura com mal funcionamento.

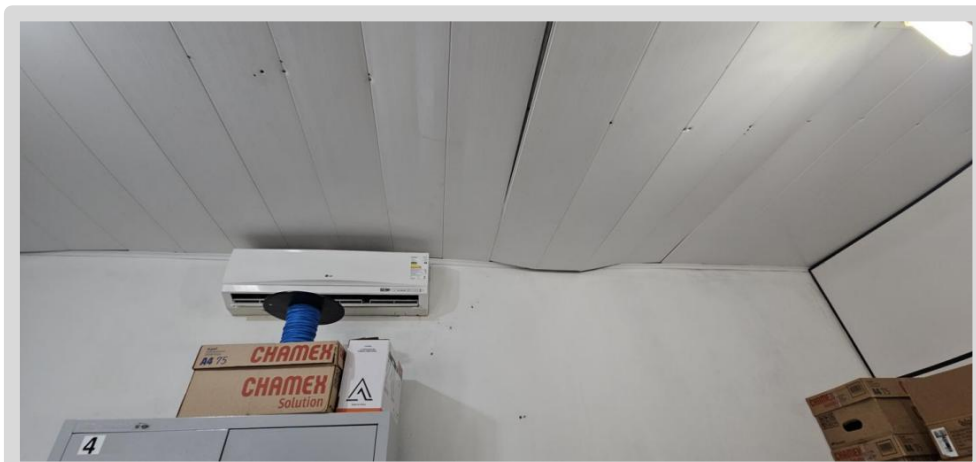
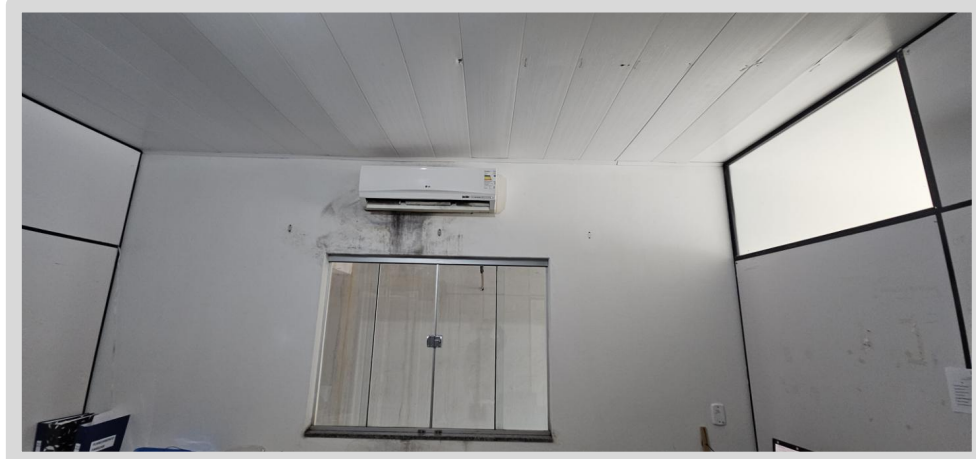
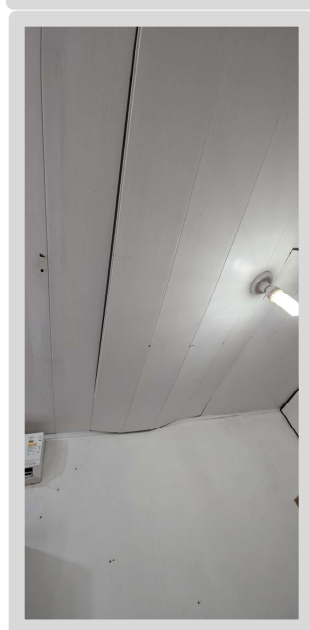
### FOTOS 52, 53 e 54

- **Placas de PVC empenadas e abauladas**, indicando:
  - acúmulo de água sobre o forro,
  - infiltração contínua, ou falha na fixação devido à umidade interna.
- **Manchas de infiltração na parede logo abaixo do split**, sugerindo falha no dreno ou infiltração proveniente da cobertura.
- Risco de desprendimento das placas.
- Mancha escura ao redor da caixa do ar-condicionado, típica de infiltração de água da chuva pela abertura mal vedada.
- Parede com respingos de escorrimento, reforçando gotejamento recorrente.
- Possível infiltração por telhado mal vedado, considerando o padrão generalizado no imóvel.
