## RELATÓRIO REFERENTE AO PRÉDIO DA SEMUS

Data da vistoria: 19/11/2025

Este relatório apresenta o **diagnóstico técnico das patologias observadas** na edificação da **Secretaria Municipal de Saúde – SEMUS**, incluindo o **Relatório Fotográfico** detalhado de todas as áreas inspecionadas e o **Laudo Técnico conforme diretrizes da NBR 13752 – Perícias de Engenharia na Construção Civil**.

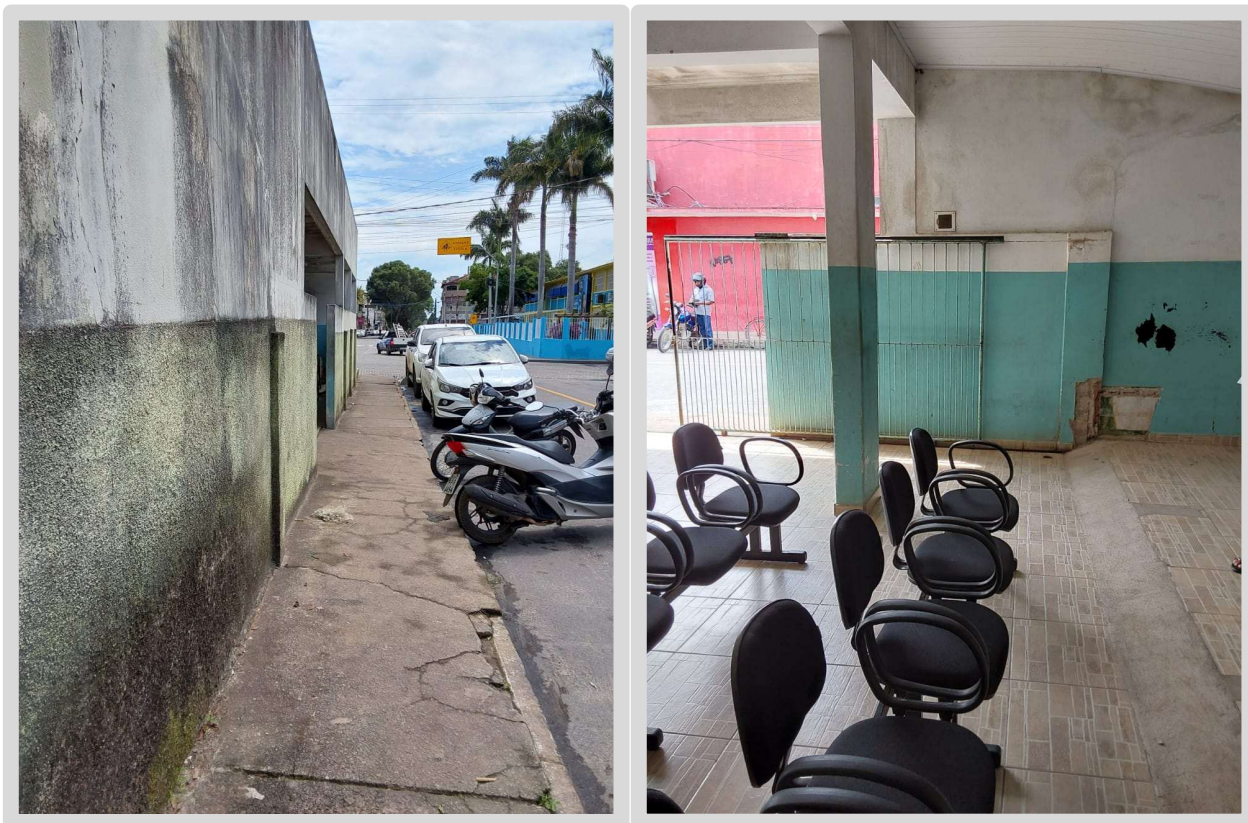
### FOTOS 55 e 56

- **Umidade ascendente extremamente evidente**, formando uma faixa verde/escura ao longo de toda a base do muro:
  - a) presença de algas e fungos,
  - b) parede constantemente molhada,

- c) ausência total de barreira impermeável.
- **Sujidade incrustada**, indicando falta prolongada de manutenção.
- **Eflorescência em pontos da alvenaria**, sugerindo migração de sais.

- **Manchas verticais de escoamento**, indicando que a chuva contribui para saturação.
- **Calçada com trincas e desníveis**, possivelmente associadas à infiltração e ao rebaixamento da base.

- **Falta de acessibilidade**.
- **Descascamento severo do reboco próximo ao rodapé**, compatível com umidade ascendente.
- **Pintura interna totalmente comprometida**, com:

- a) bolhas,
  - b) perda de aderência,
  - c) manchas escuras.
- **Dano estrutural no canto inferior da parede**, indicando saturação prolongada e enfraquecimento da argamassa.

- **Piso cerâmico com manchas**, indicando contato frequente com água ou drenagem inadequada.
- **Pilares apresentando início de degradação superficial**, possivelmente por umidade interna + infiltração da cobertura.
